**ANALISIS SISTEM PROTEKSI KEBAKARAN
PADA BANGUNAN GUEST HOUSE BUKIT PUTRI SEMARANG**
Analysis of the Fire Protection System in the Bukit Putri Guest House Semarang

Umadidan Neva Ramadhan¹, Previari Umi Pramesti^{2*}

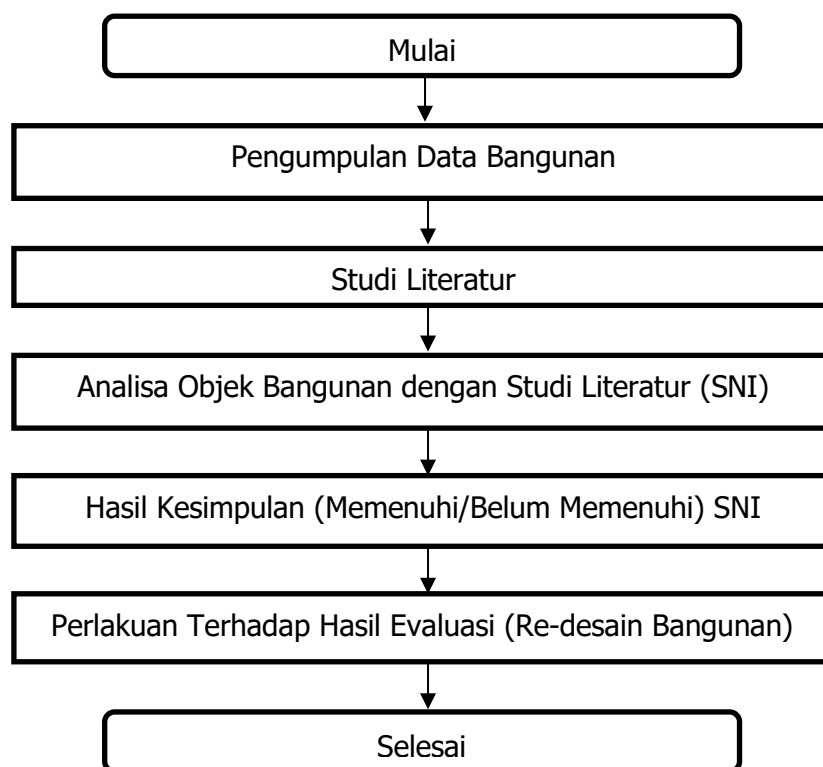
Gambar 1. Alur Metode Penelitian
Sumber: Penulis, 2023

- Pengumpulan data bangunan untuk keperluan penelitian meliputi pengumpulan data informasi bangunan, gambar teknik detail (DED), model bangunan tiga dimensi, dan representasi visual bangunan yang diperoleh dari konsultan.
- Pengumpulan data acuan dilakukan melalui proses literasi dari Standar Nasional Indonesia mengenai sistem proteksi kebakaran, makalah, jurnal, dan sumber referensi lainnya yang relevan dengan topik.
- Dilakukan analisis data dengan membandingkan sistem proteksi kebakaran pada bangunan dengan peraturan atau standar yang diperoleh dari studi literatur seperti SNI 03-1735-2000, SNI 03-1746, dan SNI 03-6574-2001. Tujuannya adalah untuk menentukan kesesuaian objek bangunan yang diamati dengan peraturan atau standar yang berlaku.
